Boletín (Técnico) de Servicio N° 10

1a edición 10 de Julio de 1992

INFORME DE REPARACION

TVC HITACHI CTP 2052

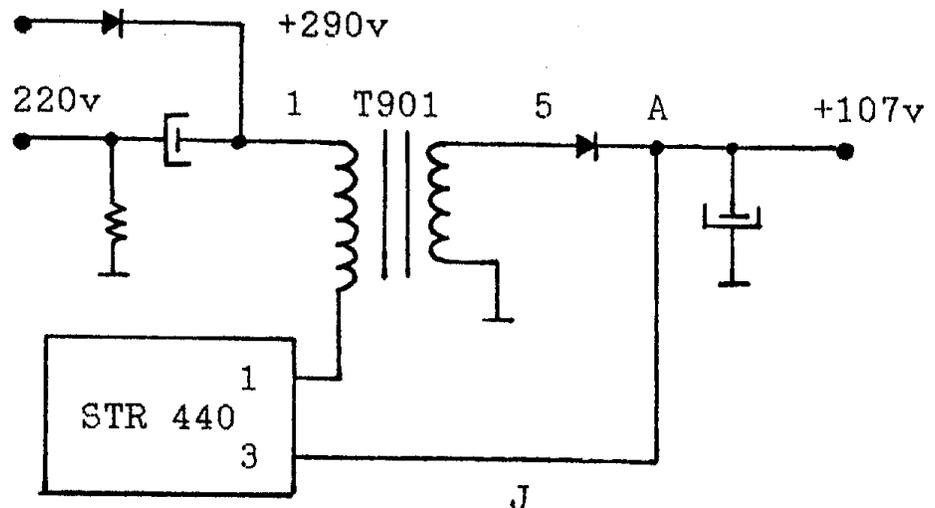
Fig 1

Al pulsar el botón de encendido, el aparato hace un sonido como de fuente que comienza a funcionar; se queda sin ningún tipo de señal; con el punto rojo, que indica que el control remoto está funcionando, pero al pulsar el control remoto el aparato no reacciona.

Revisado el TV, estando enchufado, se comprobó que en el primario de T901 y en el terminal 1 del STR 440 habia una tensión normal de funcionamiento; pero en el secundario habia 0v, así como en otras partes de la fuente, ver figura 1.

Cuando se hacia funcionar el control remoto, la tensión en el punto A parecía intentar subir, pero inmediatamente volvía a 0V

Se desconectó el jumper (J), que está entre pata 3 del STR 440 y el punto A, y se alimentó con Variac y fuente de alta, ésta con piña (resistencia calefactora) en serie, en el punto A. Se comenzó desde 0V con el Variac y al llegar a los 50v de continua la tensión de la fuente de alta caía a 0V indicando la existencia de un cortocircuito por posibles fugas en un componente.

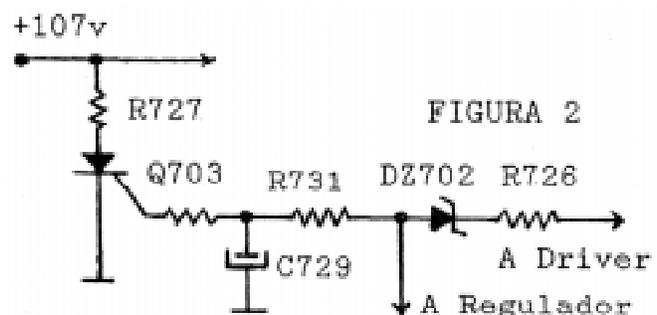
Se investigó, con ayuda del óhmetro, en el aparato; y esta medición no acusó elementos defectuosos; por ello, se dirigió la atención sobre el circuito de protección; midiéronse Q703 y DZ702, (Ver Figura 2) y se comprobó que entre los extremos del zener habla una tensión de 8mv; por ser ésta demasiado baja a la nominal, se desconectó dicho componente y se lo midió óhmicamente, encontrándosele pérdidas entre cátodo y ánodo, al medirlo en inversa.

Se reemplazó el Zener y se midió la tensión sobre el tiristor asociado, comprobándose que la tensión en ánodo subía, mientras que la tensión del zener permanecía estable. Otro fenómeno que se observó con esta medición fue que, al quitar la tensión, la compuerta quedaba cargada y se descargaba al reconectar la tensión de alimentación.

Se desconectó la compuerta; y al dar tensión se observó que en la compuerta la tensión también subía, a medida que se aumentaba la tensión de fuente.

Se desconectó el tiristor y se lo midió óhmicamente, comprobándose que adolecía de fugas.

Se supuso que al funcionar mal el tiristor, éste provocó el deterioro del Zener; y se concluyó en que al estar con fugas el mencionado semiconductor, la protección quedaba en un estado de falsa activación; no permitiendo de este modo la puesta en marcha de la alimentación del equipo.

Al reemplazarse el tiristor y, acto seguido, encenderse el equipo, éste comenzó a funcionar correctamente.
