Boletín (Técnico) de Servicio N° 10

1a edición 10 de Julio de 1992

INFORME DE REPARACION

TVC HITACHI CTP 2052

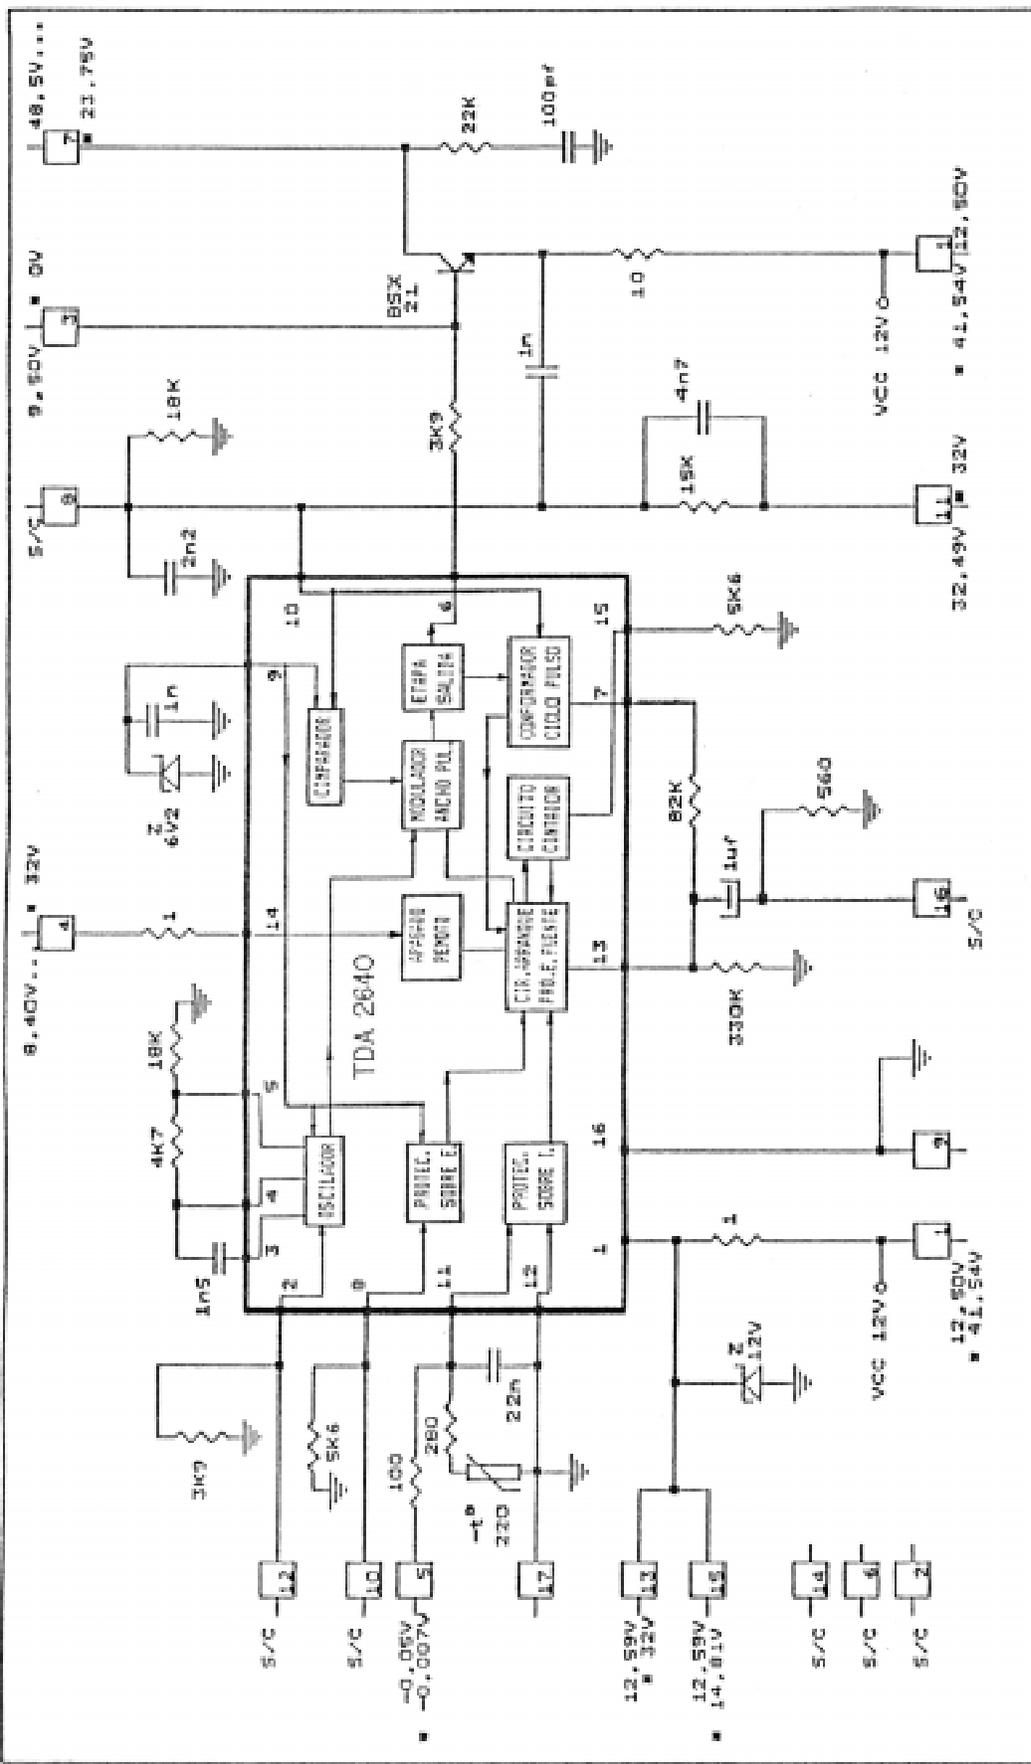
OBSERVACIONES: Las tensiones con (+) corresponden al módulo discreto.

Title	TV PHILIPS K11 C/REMOTO
Size Document Number	
PLACA UI90 FUENTE - TDA 2640	REV 4
Date: April 23, 1992	Sheet of
